# ROTONDES REESHOF

Verkeersveiligheidsonderzoek

**Datum:** 12 maart 2024

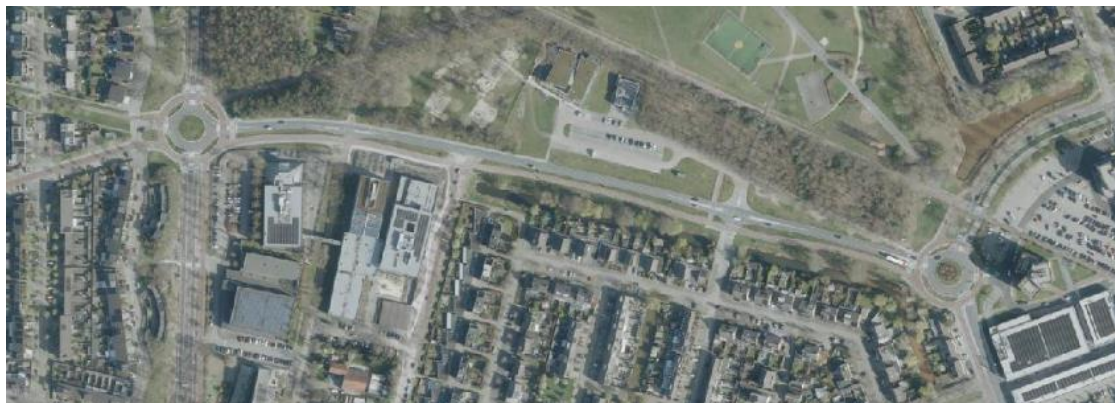
*Afbeelding 1: Overzichtsfoto rotondes na reconstructie.*

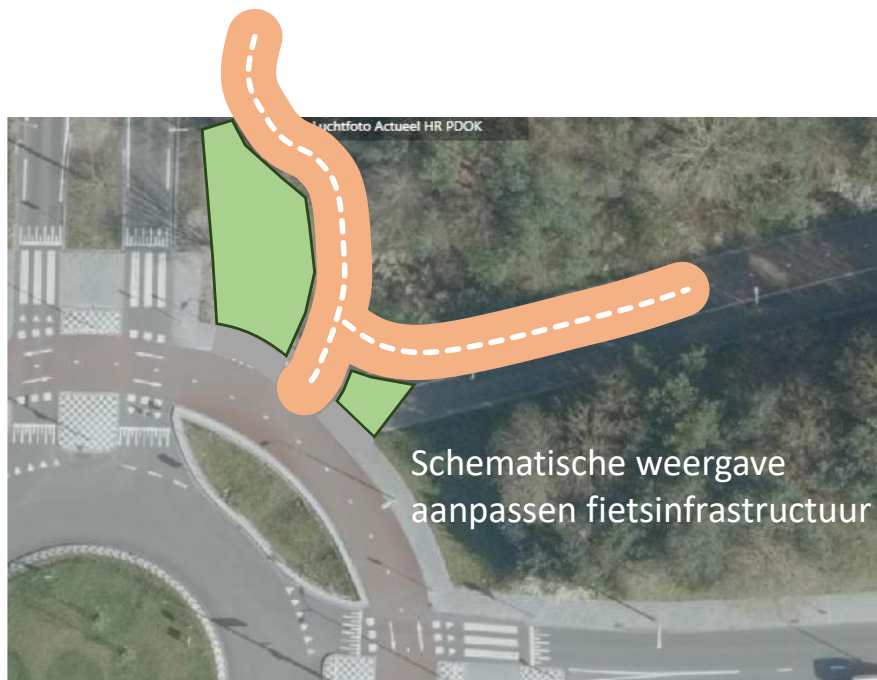
Figuur 3: Visualisatie bij maatregel 6; Fietspad kan worden uitgebogen (Dongewijkdreef)

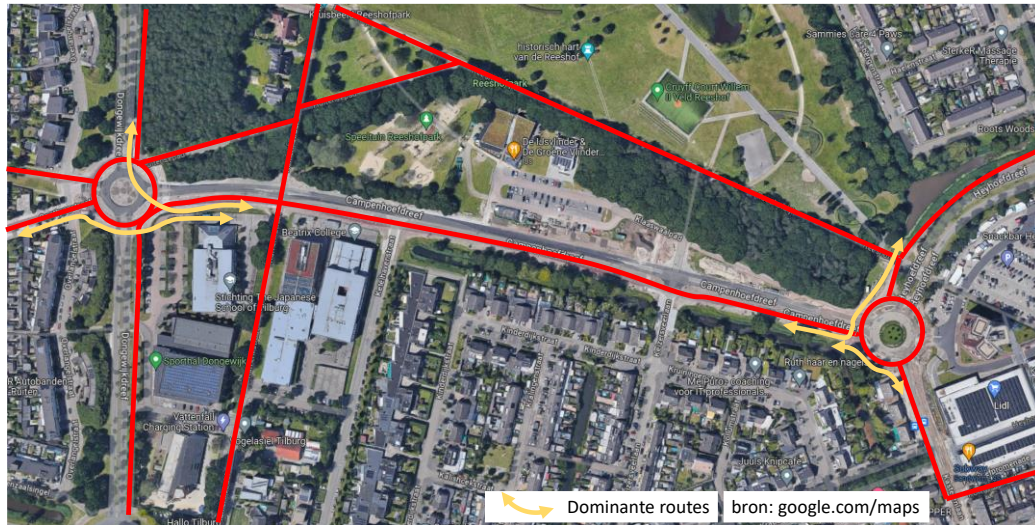
Afbeelding 3: Huidige fietsstructuur.

De huidige fietsstructuur is weergegeven in afbeelding 3. Ten zuidoosten van de rotonde met de Dongewijkdreef ligt het Beatrixcollege. Gezien de aanwezige fietsinfrastructuur ligt het niet voor de hand om dit aan te passen naar een éénrichtingsstructuur. Aan de Dongewijkdreef ligt uitsluitend aan de oostzijde een tweerichtingsfietspad en aan de Heyhoefdreef alleen aan de westzijde. Scholieren maken (zoals blijkt uit de gepresenteerde intensiteiten in figuur 4 en 5) veel gebruik van deze fietspaden en de oversteekvoorzieningen bij de rotondes. Het ligt niet voor de hand om deze fietsers (meer dan) driekwart rond te sturen om de route te vervolgen. Dat geldt ook voor het fietsverkeer op de snelfietsroute dat in de richting van Rijen fietst. Verwacht wordt dat een éénrichtingsinfrastructuur zal leiden tot veelvuldig 'tegen de gewenste rijrichting in' fietsen.
